MUSTER-PRÜFBERICHT · SO SIEHT IHR BERICHT AUS

# Ihr Zustandsbericht

BMW Baureihe 4 Cabrio (G23) M440i xDrive

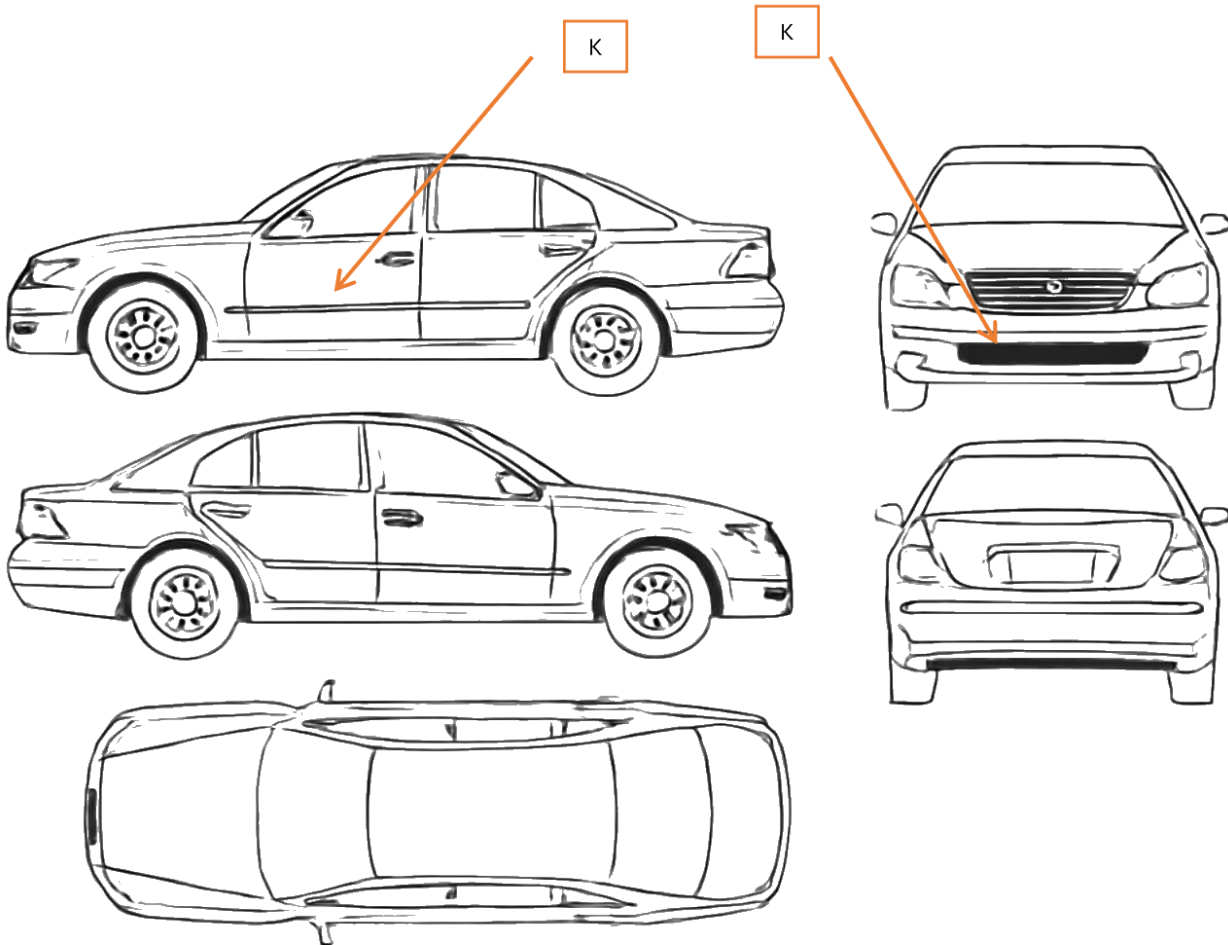
## Schadenübersicht – Karosserie

| Bezeichnung | Bemerkung | Minderwert |
|---|---|---|
| <b>Stoßstange vorne</b> | Riss | 1.980,00 € |
| <b>Tür vorne links</b> | Nachlackierung | 580,00 € |

Aufgrund eines Aufsetzers sind an der Unterseite des Stoßfängers Kratzer sichtbar. Zusätzlich finden sich leichte Kratzer an der Fahrertür, die sich durch eine Reparaturlackierung instand setzen lassen.

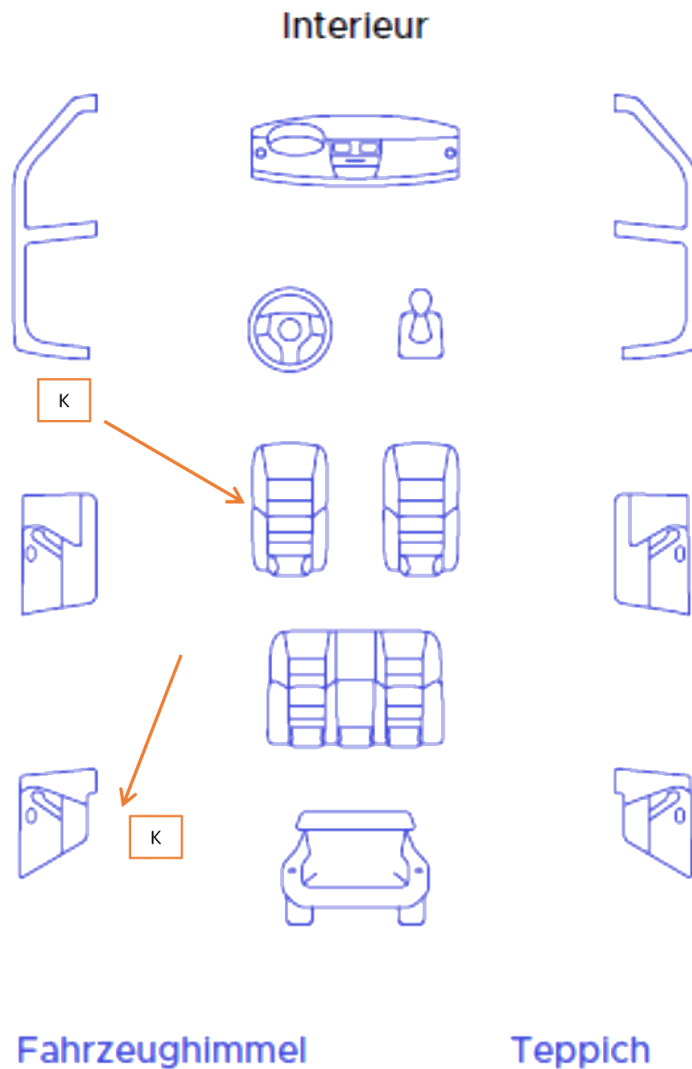
## Schadenübersicht – Innenraum

| <b>Sitze</b> | Funktionstüchtig – Fahrersitz mit Abriebspuren <b>zu beachten</b> |

| Bezeichnung | Bemerkung | Minderwert |
|---|---|---|
| <b>Armlehne hinten links</b> | Instandsetzen | 300,00 € |
| <b>Fahrsitz, Abnutzung</b> | Smart Repair | 250,00 € |

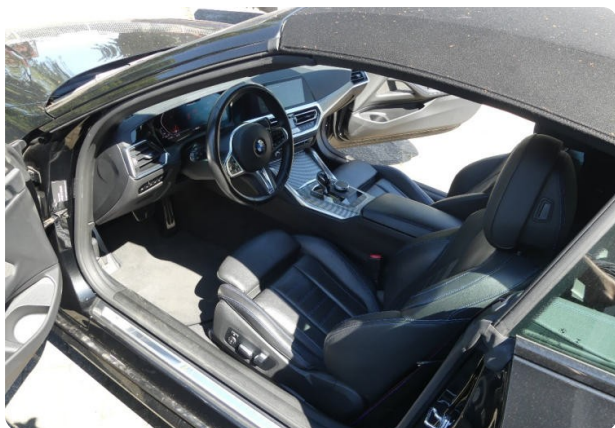
Innenraum, Fahrerseite

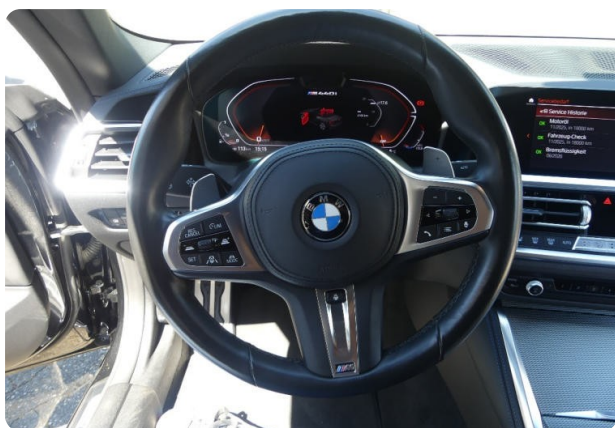
| <b>Lenkrad</b> | Funktionstüchtig – leichte Abriebspuren <b>zu beachten</b> |

Lenkrad und Armaturen
